# Befunddokumentation

*sog. „Tannheimer Flügel“*

Anonymer Hammerflügel  
2. Hälfte 18. Jahrhundert, Privatbesitz

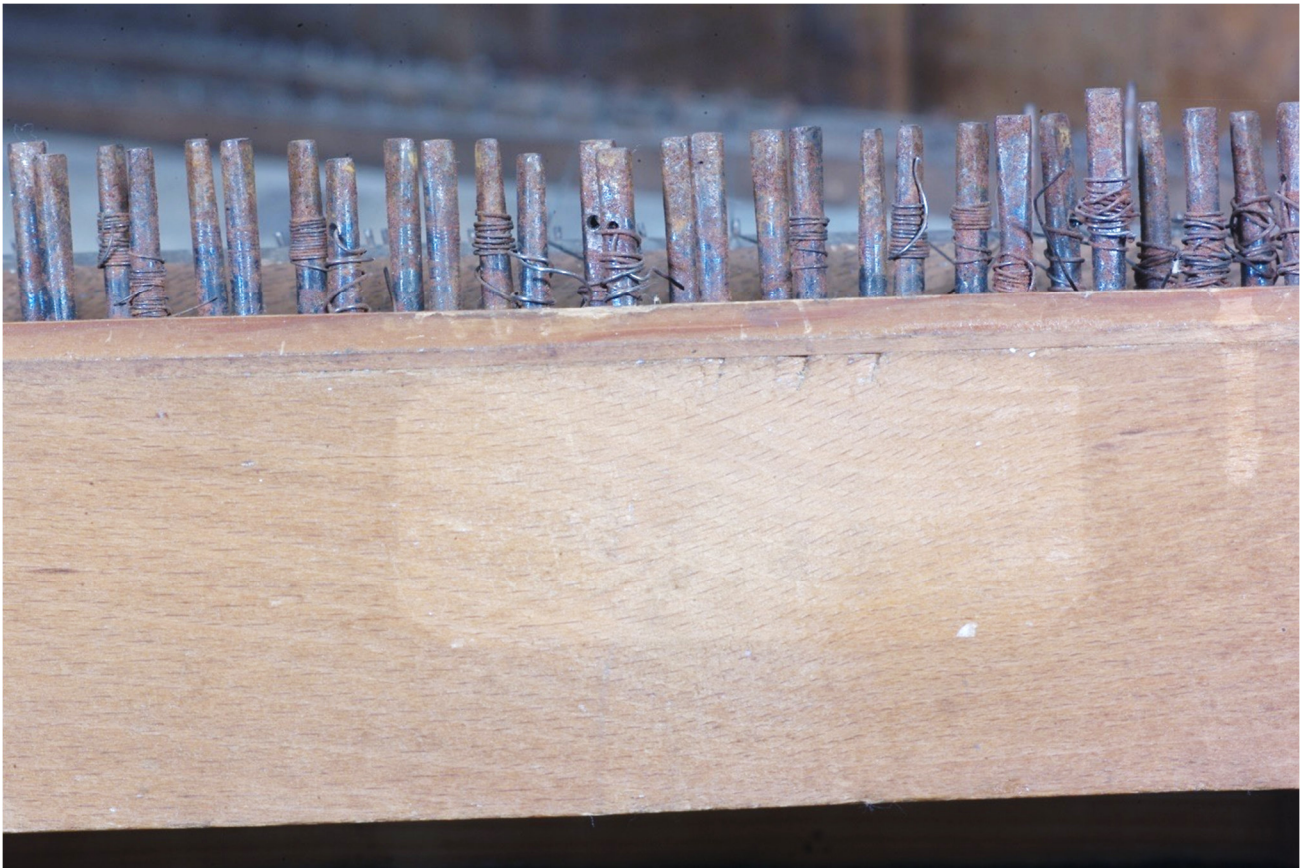
Auf der Vorderseite des Stimmstocks ist jedoch zentral eine rechteckige, helle Verfärbung im Holz erkennbar (ca. 8,5 x 3,4 cm, Ecken abgeschrägt), an deren Stelle sich wahrscheinlich ein aufgeleimter Signaturzettel, möglicherweise der Werkstatt *Späth*, befunden hat (**Abb.3**). Das Vergleichsinstrument in Vermillion/USA ist an dieser Stelle signiert mit einem Zettel entsprechender Maße und Form.

**Abb.3:** Vergleichsinstrument Vermillion/USA, Stimmstock. Heller Abdruck vermutlich eines ehemals aufgeleimten Signaturzettels.

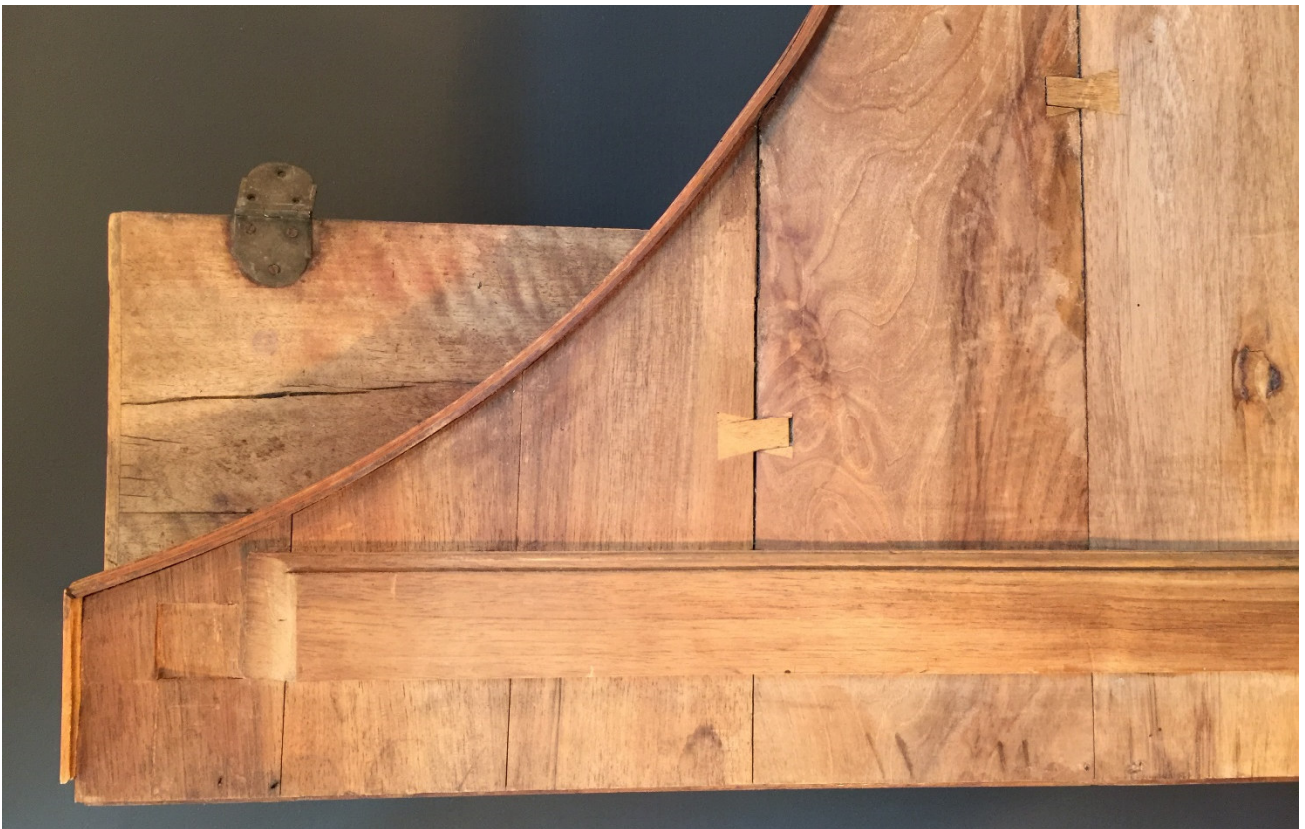
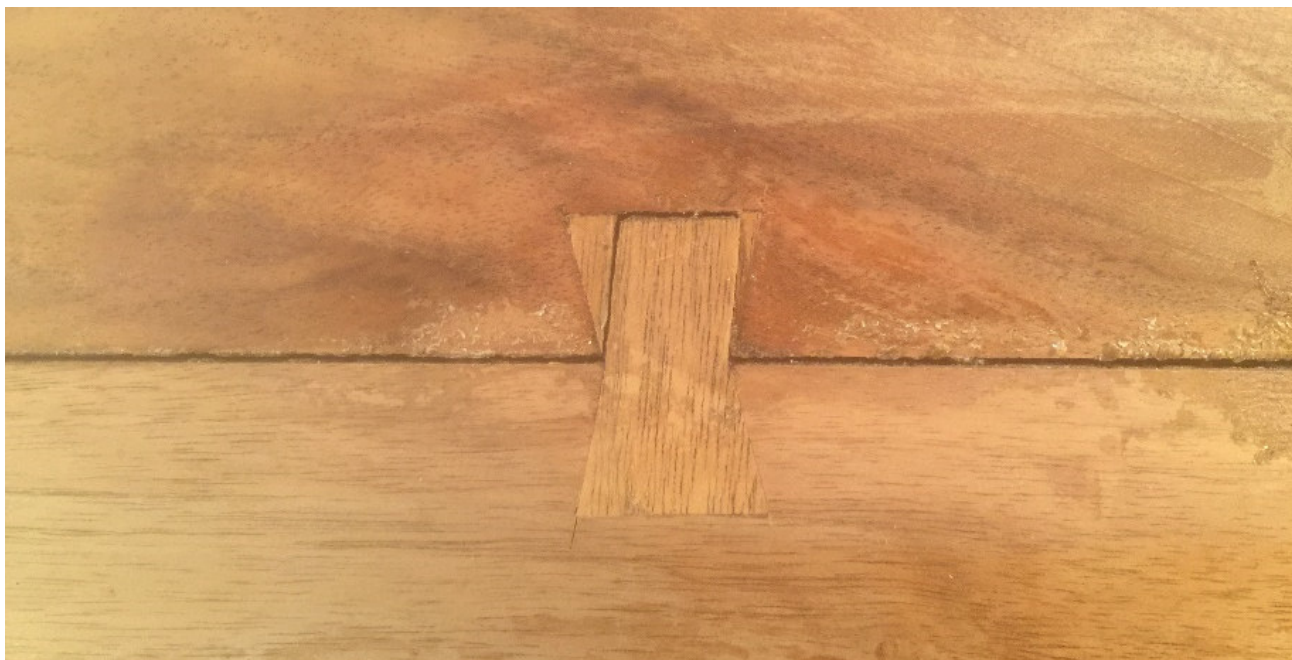
Der Deckel besteht demnach aus einzelnen, auf Fuge zusammengesetzten Brettern, die nicht verleimt sind. Ihre Fixierung erfolgt lediglich über die wenigen eingeleimten, innenseitig eingestemmten *Schwalbenschwanzverbindungen* (**Abb.10, Abb.11**).

**Abb.10:** Deckel-Innenseite. Konstruktion aus Einzelbrettern mit wenigen Schwalbenschwanzverbindungen.

**Abb.11:** Deckel-Innenseite, Detail einer Schwalbenschwanzverbindung.

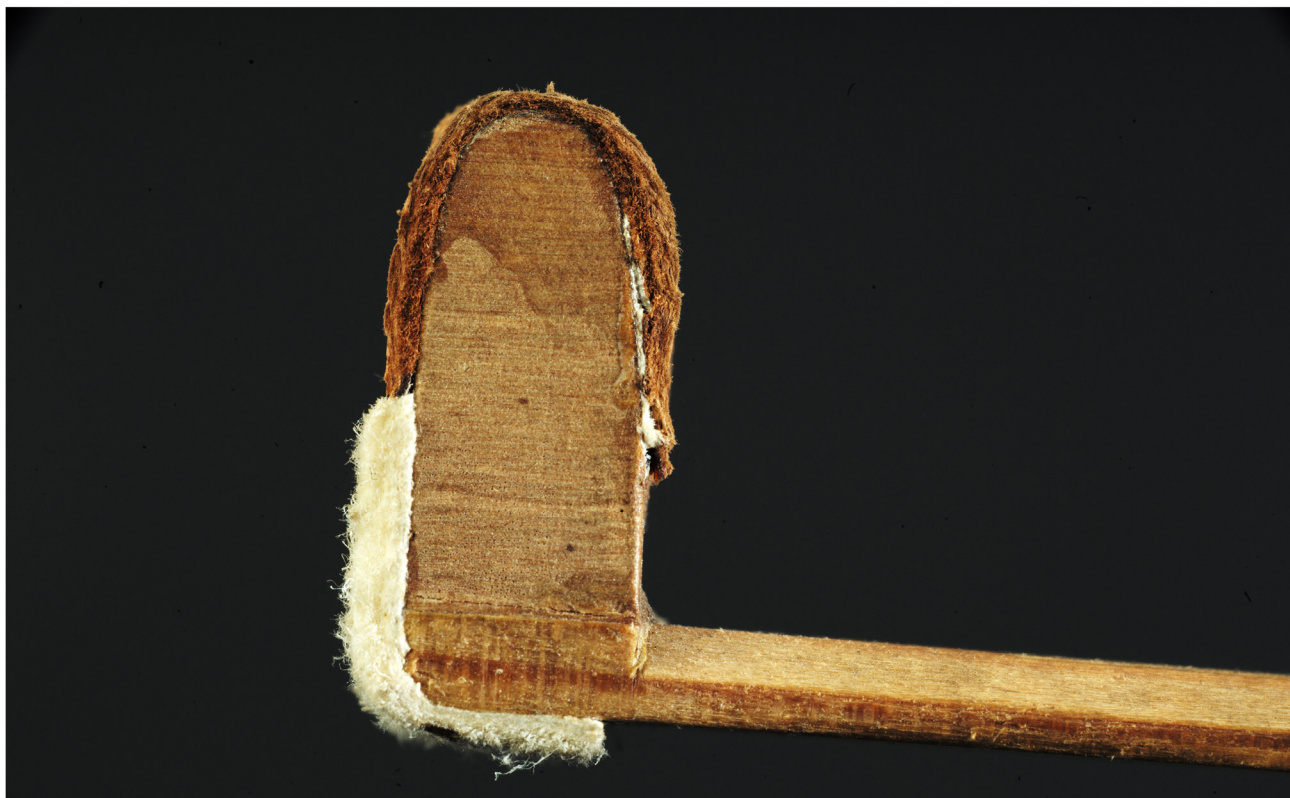
| Rindleder<br>lohegegerbt, braun | <p>Dämpferköpfe oben, Hammerköpfe, Dämpferhebe-/ Rückfallpolster.</p> <p>Die Belederung der Hammerköpfe wurde dem Anschein nach zeitnah<br/>zum Bau des Instrumentes erneuert, vermutlich aus intonatorischen<br/>Gründen. Auf einigen Hammerköpfen sind weisse Reste einer ersten<br/>Belederung unter dem Rindleder zu erkennen (<b>Abb.13</b>). Wahrscheinlich<br/>handelt es sich dabei ebenfalls um das an den übrigen Mechanikteilen<br/>verwendete, im Vergleich zum Rindleder weichere Schafsleder.</p> <p>Die Dämpfer Hebe- und Rückfallpolster an den Tastenhinterenden beste-<br/>hen aus einem, jeweils an seinen Endpunkten verleimten, Lederstreifen<br/>mit unterlegtem, dunkelgrünem Tuch. Die Polster umhüllen die ins Tas-<br/>tenende eingeschraubten Stößerdrähte, dienen als Auflager für die<br/>Dämpferstiele und als Geräuschkämpfung des Tastenganges.</p> |

**Abb.13:** Detail Hammerkopf. Unter dem braunen Rindleder erkennbare, weisse Reste einer ersten Beledung, vermutlich mit Schafleder.

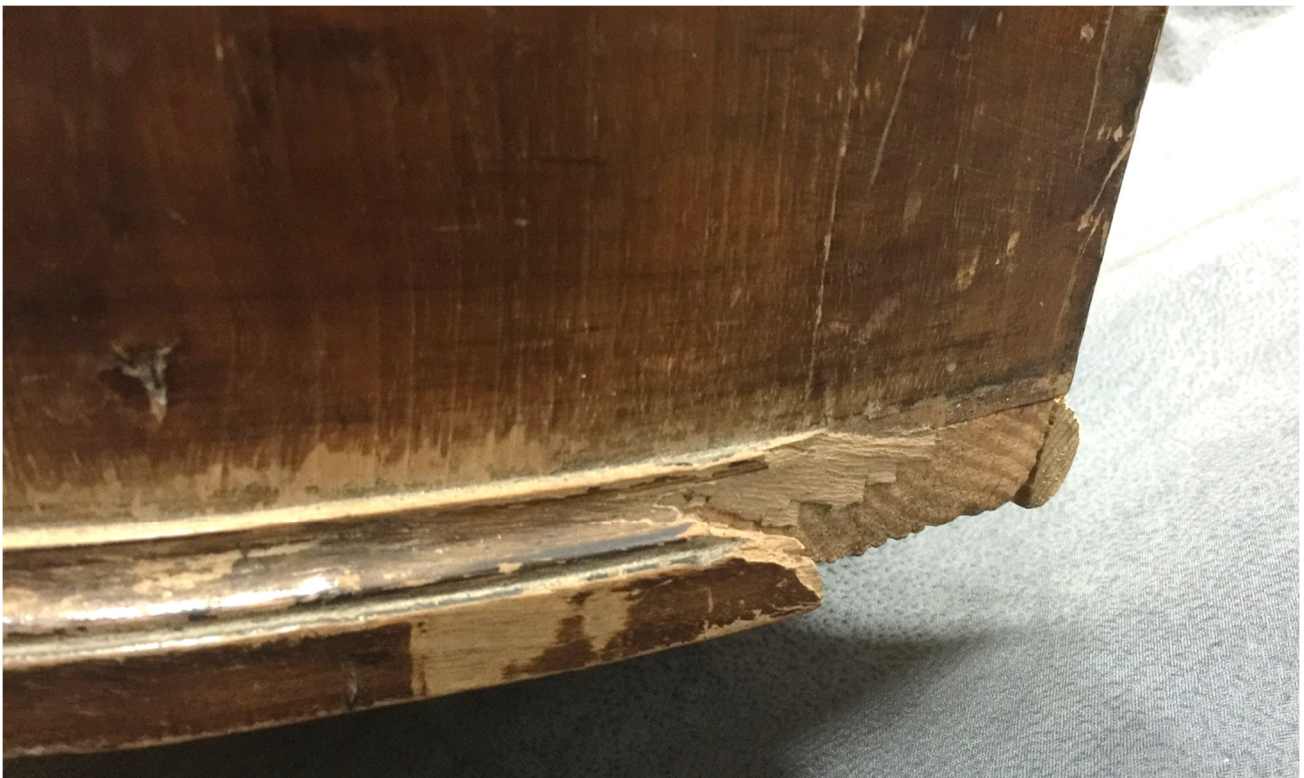
Offene Leimfugen befinden sich insbesondere im Bereich des Resonanzbodens sowie an der umlaufenden Profilleiste am Korpus. Ein größeres Stück der umlaufenden Profilleiste am Korpus hinten fehlt (**Abb.16**).

**Abb.16:** Korpus, geschweifte Außenwand hinten. Fehlendes Stück der umlaufenden Profilleiste.

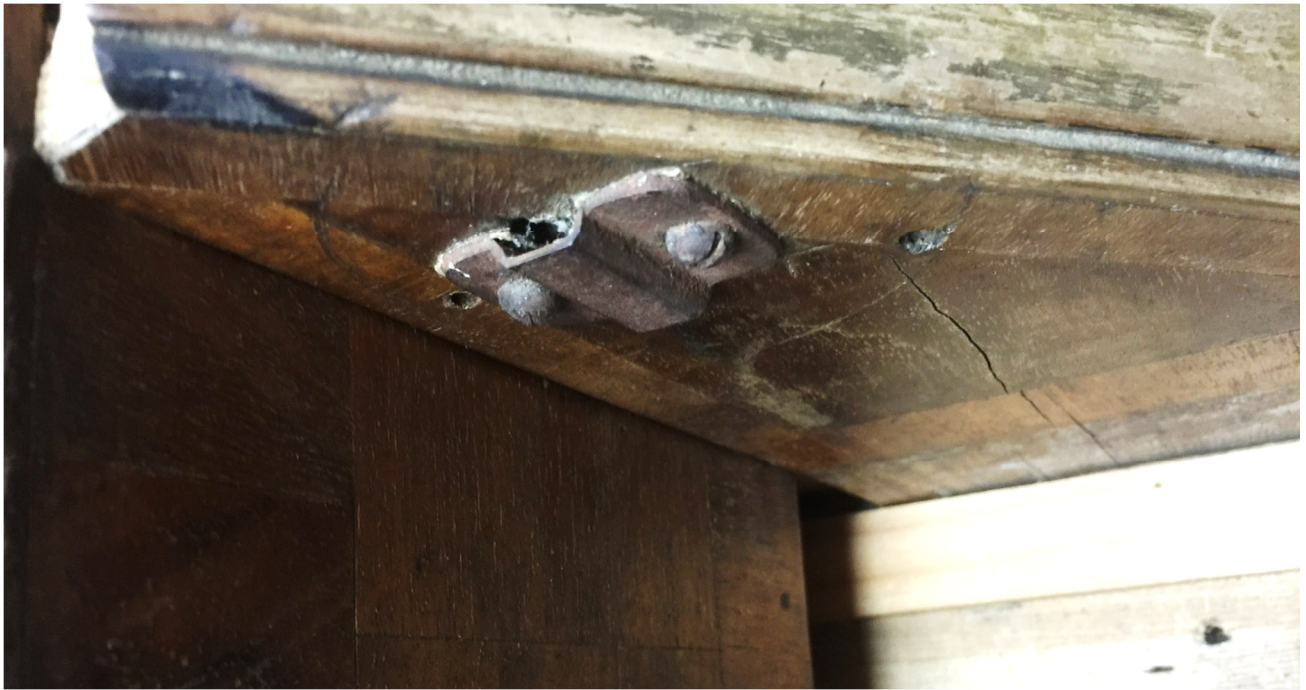
An den Innenseiten der Klaviaturwangen wurde jeweils auf gleicher Position ein *Metallsteckschuh* angeschraubt. Jeweils knapp daneben befinden sich paarweise gegenüber liegende, durch das Furnier verlaufende Bohrlöcher (**Abb.17**). Die Funktion dieser späteren Veränderungen ist unklar. Vielleicht dienten die Metallsteckschuhe der Befestigung einer Holzplatte zur Abdeckung der Klaviatur im Bereich des verlorenen Vorderdeckelteils.

**Abb.17:** Klaviaturwange rechts. Spätere Veränderungen: angeschraubter Metallsteckschuh und zusätzliche, durch das Furnierbild verlaufende Bohrlöcher.

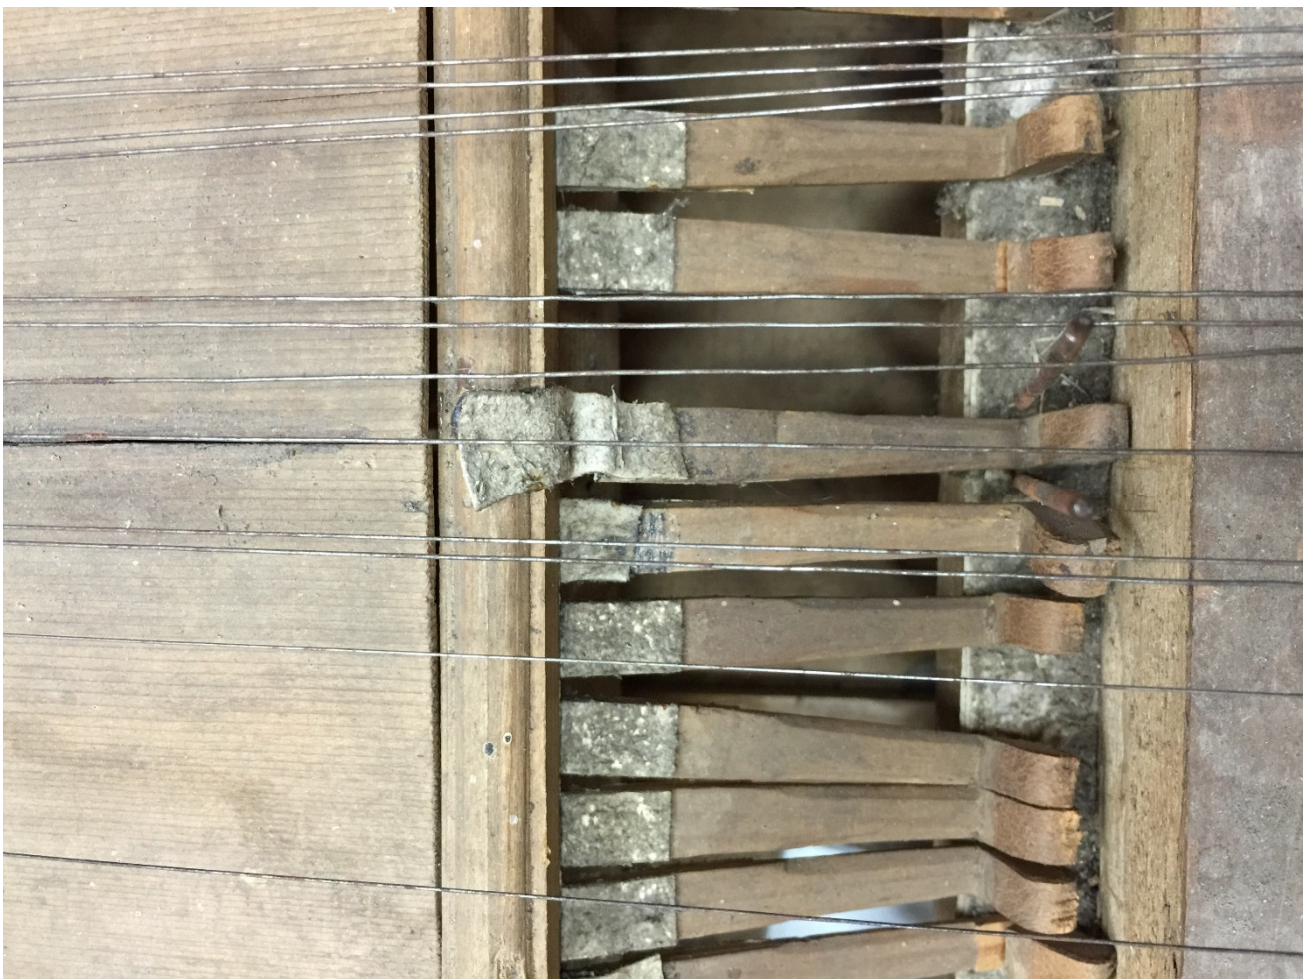
Hammer Nr. 38 wurde infolge einer alten Reparatur des gerissenen Pergamentscharniers provisorisch mit einem übergeklebten Schaflederstreifen außen an der Anhängeleiste befestigt (**Abb.18**).

**Abb.18:** Detail Hammerleiste: Provisorisch mit einem Schaflederstreifen an der Anhängeleiste befestigter Hammer.

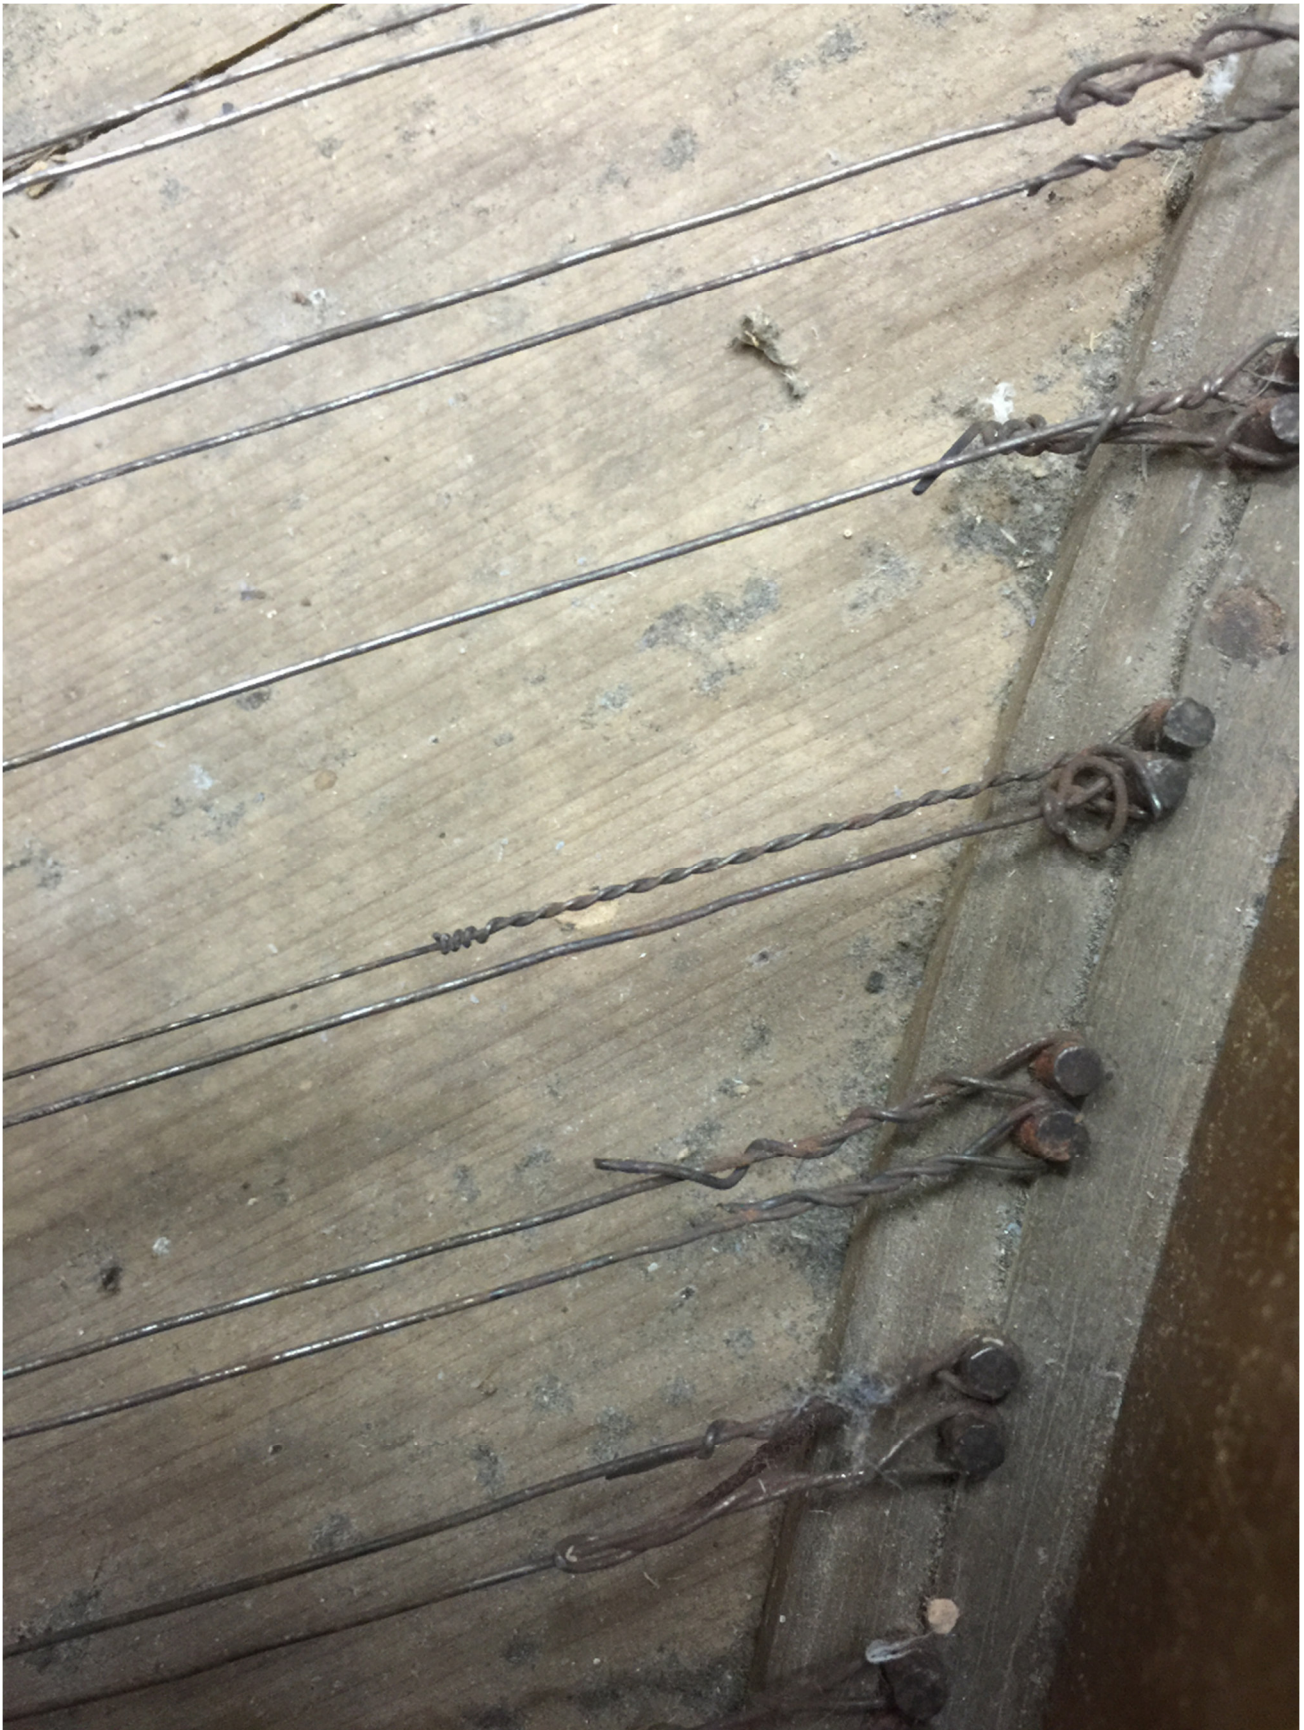
Der originale Saitenbezug ist nur noch in wenigen Resten erhalten. Die meisten Saiten weisen lediglich improvisierte, unfachmännisch ausgeführte Anhängesoßen auf, die offenbar erst später von einem ungeübten Laien hinzugefügt wurden (**Abb.19**).

**Abb.19:** Detail Resonanzboden mit Saiten-Anhängestiften. Vereinzelt erhaltene originale Saitenanhängung (7., 10. Stift von unten) neben später aufgezogenen, unfachmännisch befestigten Saiten.

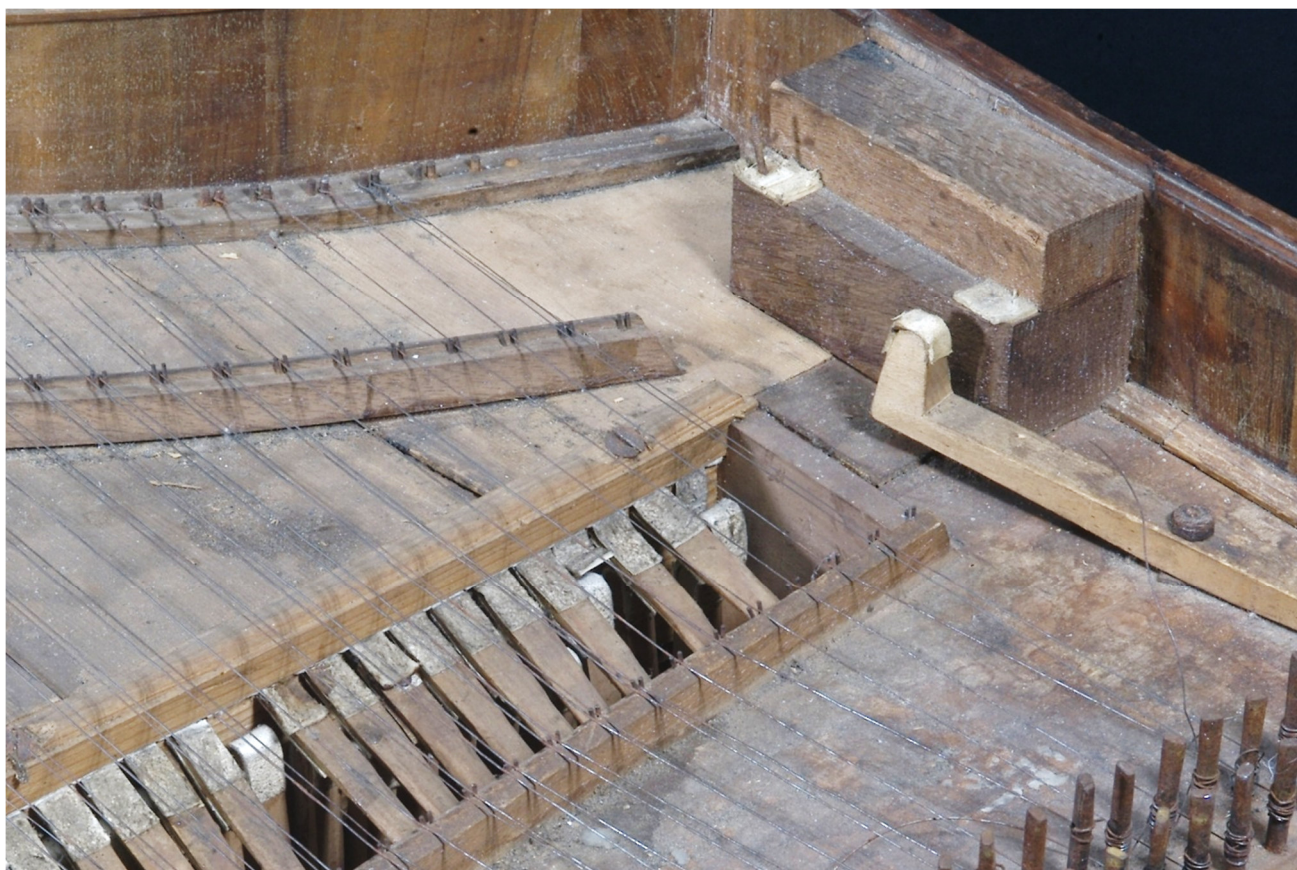
Im Diskantbereich zwischen Damm und Stimmstock wurde im Rahmen einer späteren „Reparatur“ ein Birnbaumbrettchen eingesetzt (**Abb.20**). In diesem Zusammenhang sind weitere Abänderungen erkennbar: ein Anhängestift wurde entfernt und das entsprechende Bohrloch in der Anhängelleiste später ausgedübelt. Ein ursprünglich vorgesehener, am weitesten rechts positionierter Wirbel wurde ebenfalls entfernt und das Bohrloch ausgedübelt (**Abb.21**).

**Abb.20:** Diskant, Draufsicht. Später eingesetztes Birnbaumbrettchen.

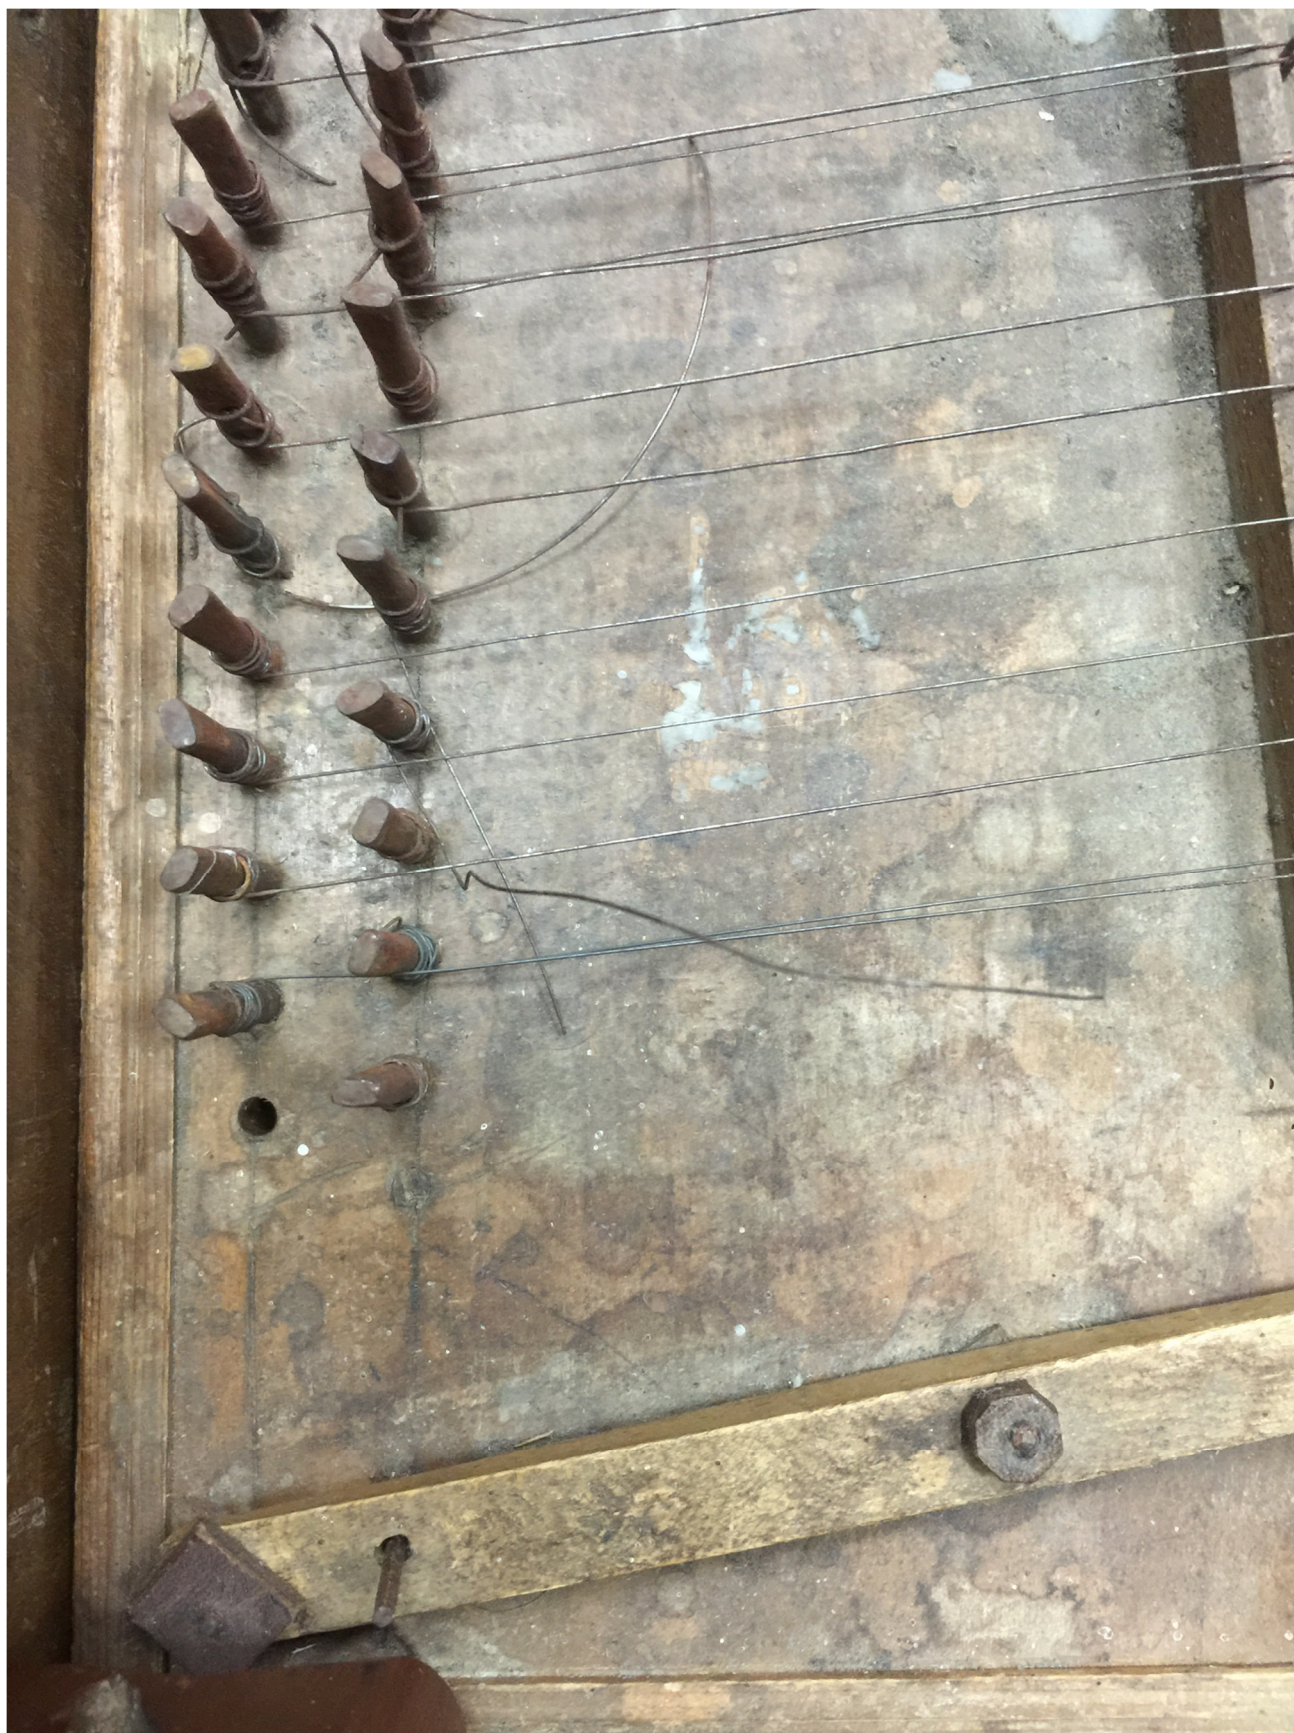
**Abb.21:** Draufsicht Resonanzboden mit Wirbeln, rechts vorne. Entfernter ehemals vorgesehener Wirbel rechts außen, ausgedübeltes altes Bohrloch.
