# Befunddokumentation

*sog. „Tannheimer Flügel“*

Anonymer Hammerflügel  
2. Hälfte 18. Jahrhundert, Privatbesitz

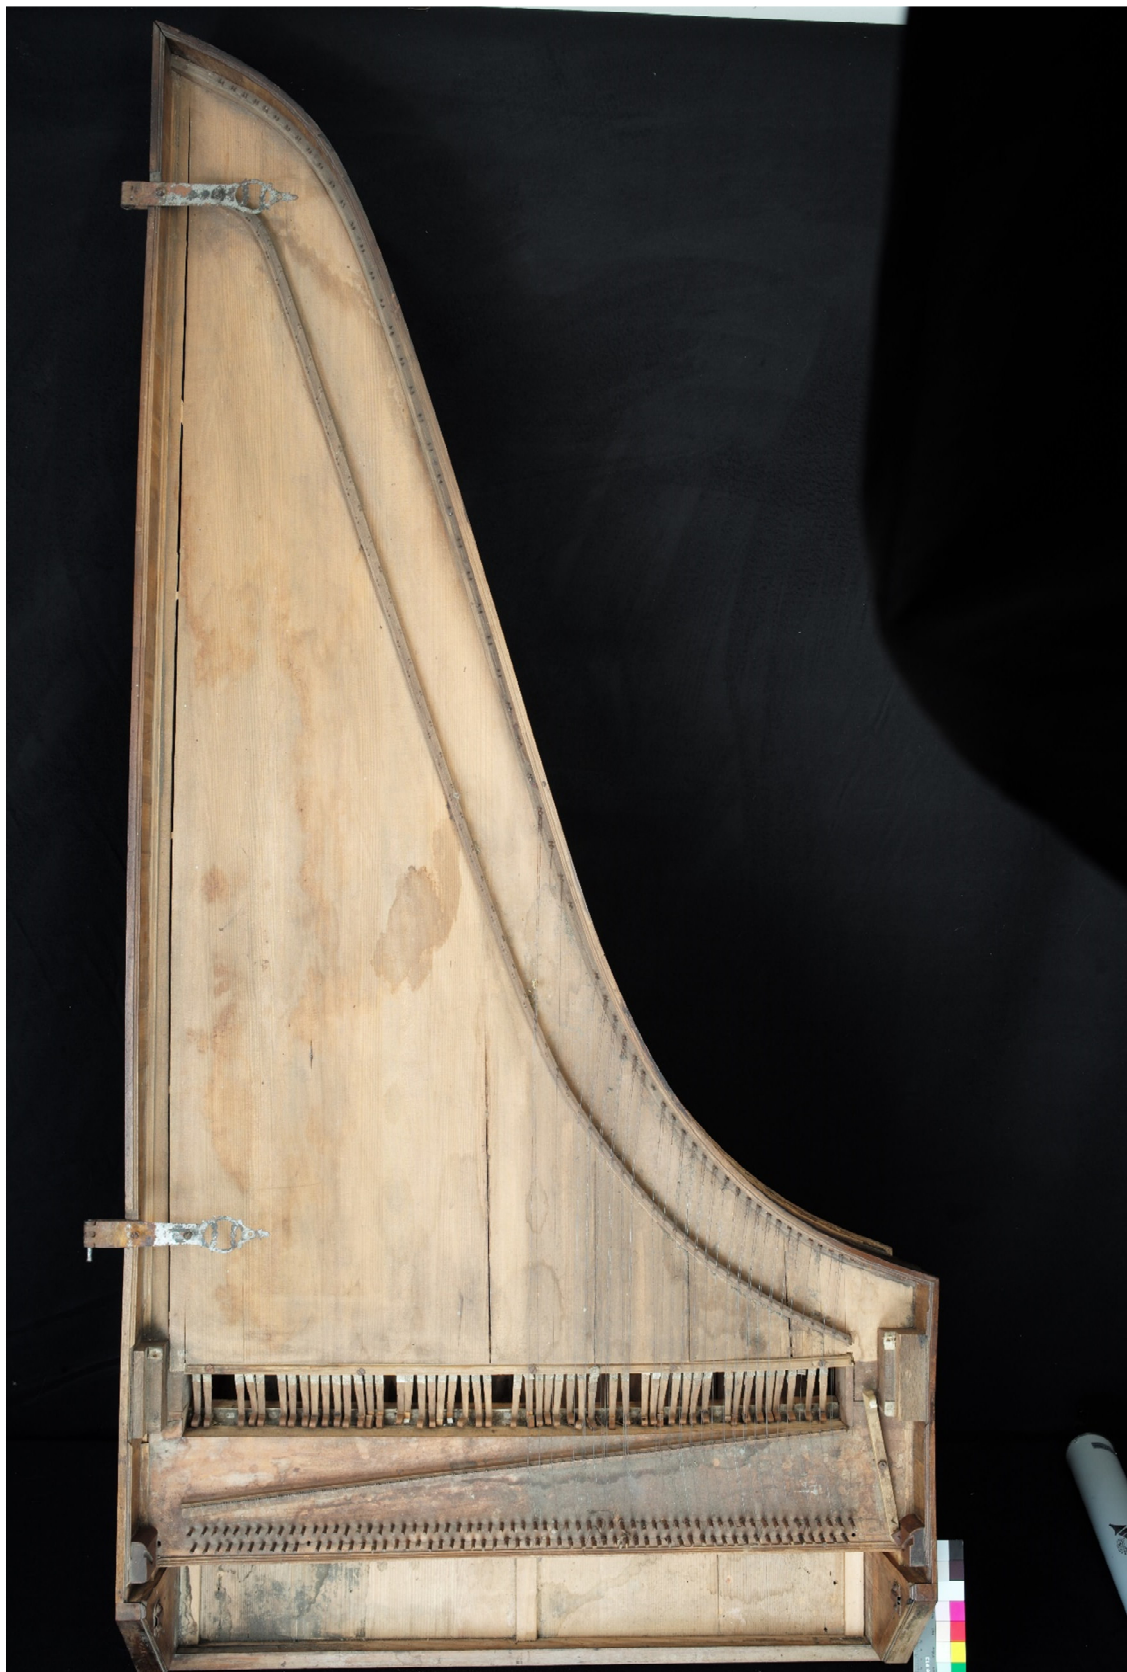
Um das Korpus verläuft entlang der gesamten Unterkante eine auf Gehrung abgesägte Profilleiste mit zwei Hohlkehlen über einem Sockelbereich; eine entsprechend profilierte Leiste ist dem Vorsatzbrett aufgesetzt, weitere befinden sich um den Deckel auf der Diskantseite und an den Anhängeblättern des Deckelscharniers, wobei die jeweiligen Scharnierseiten (Basswand, Tastaturabdeckung-Unterkante) ausgespart sind. Weitere Profilierungen zeigen sich an der Innenseite der Zargen und den Klaviaturbacken, eine Leiste auf dem Resonanzboden entlang der Basswand, kürzere Leisten mit gleichem Profil an den äußeren Kanten links und rechts oben sowie entlang der Vorderkante des Stimmstocks. Die oberen Rand- und die Auflagenprofile weisen erkennbar das gleiche Profil auf. (**Abb.1**, **Abb.2**).

**Abb.1:** Tannheimer Flügel, Gesamtansicht. Draufsicht von oben.

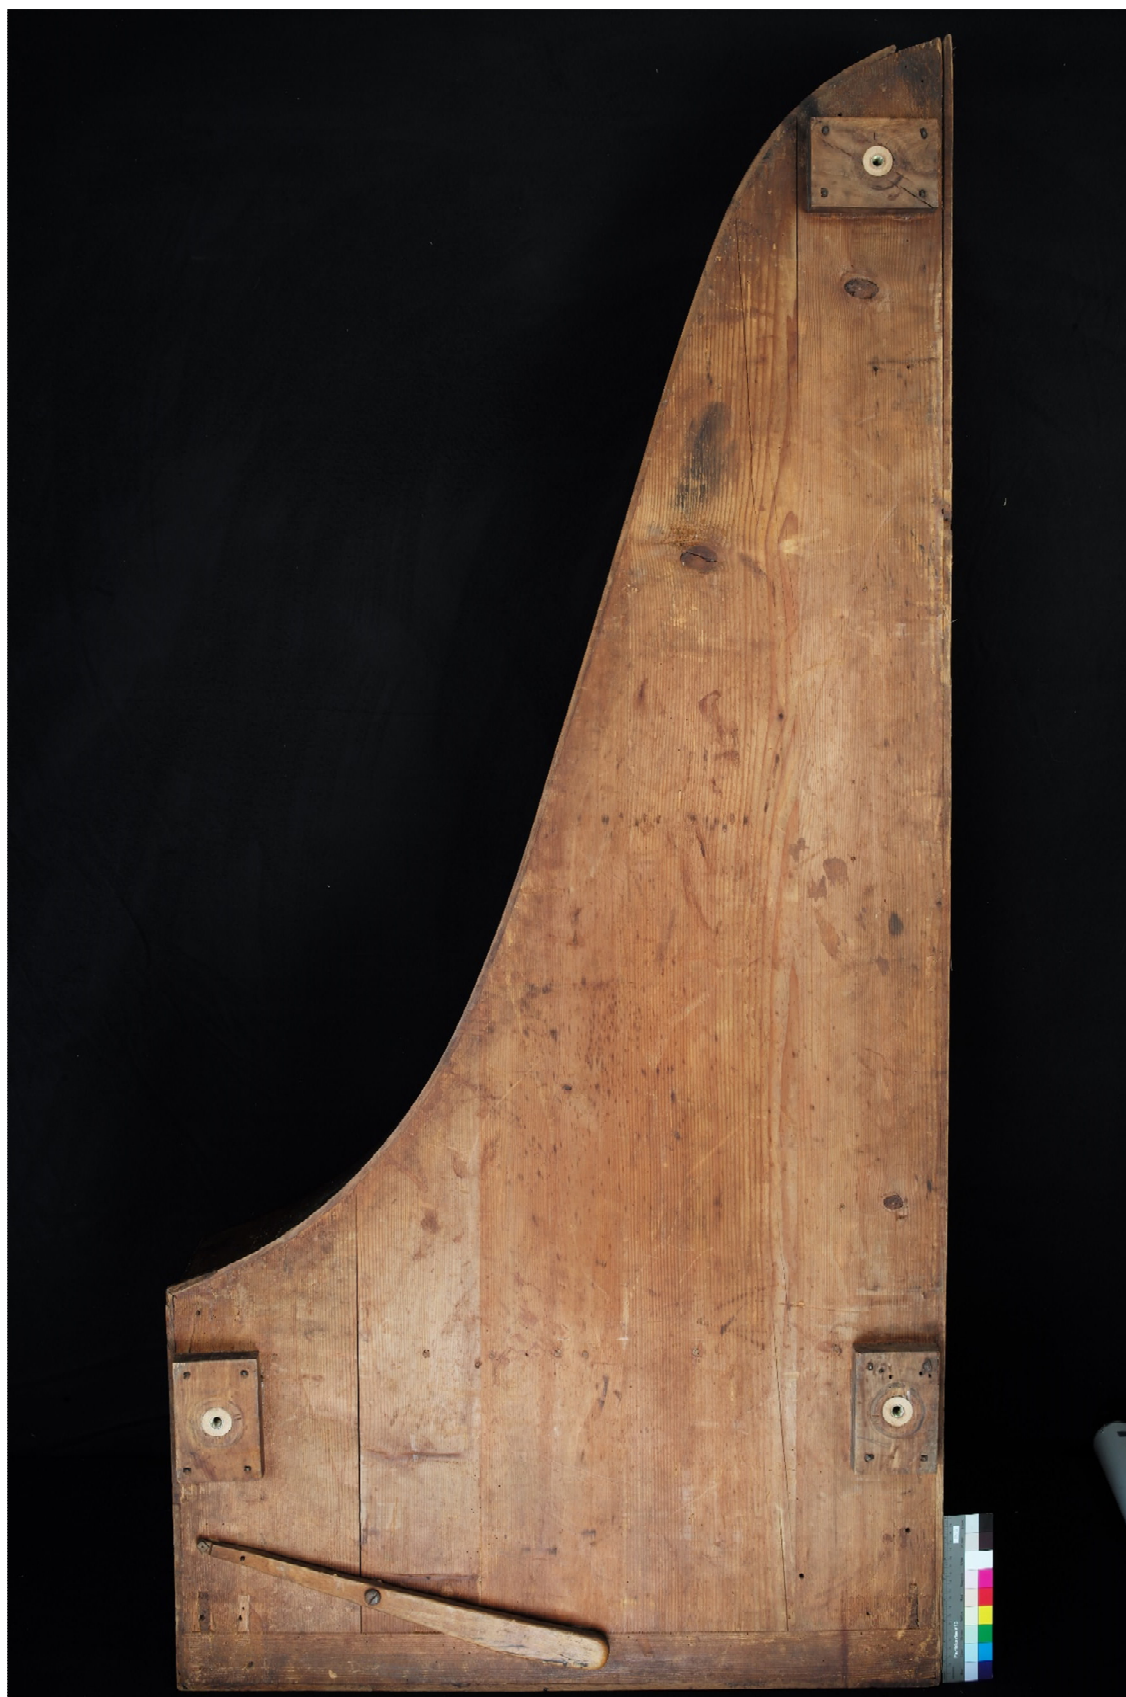
**Abb.2:** Tannheimer Flügel, Gesamtansicht. Draufsicht von unten.

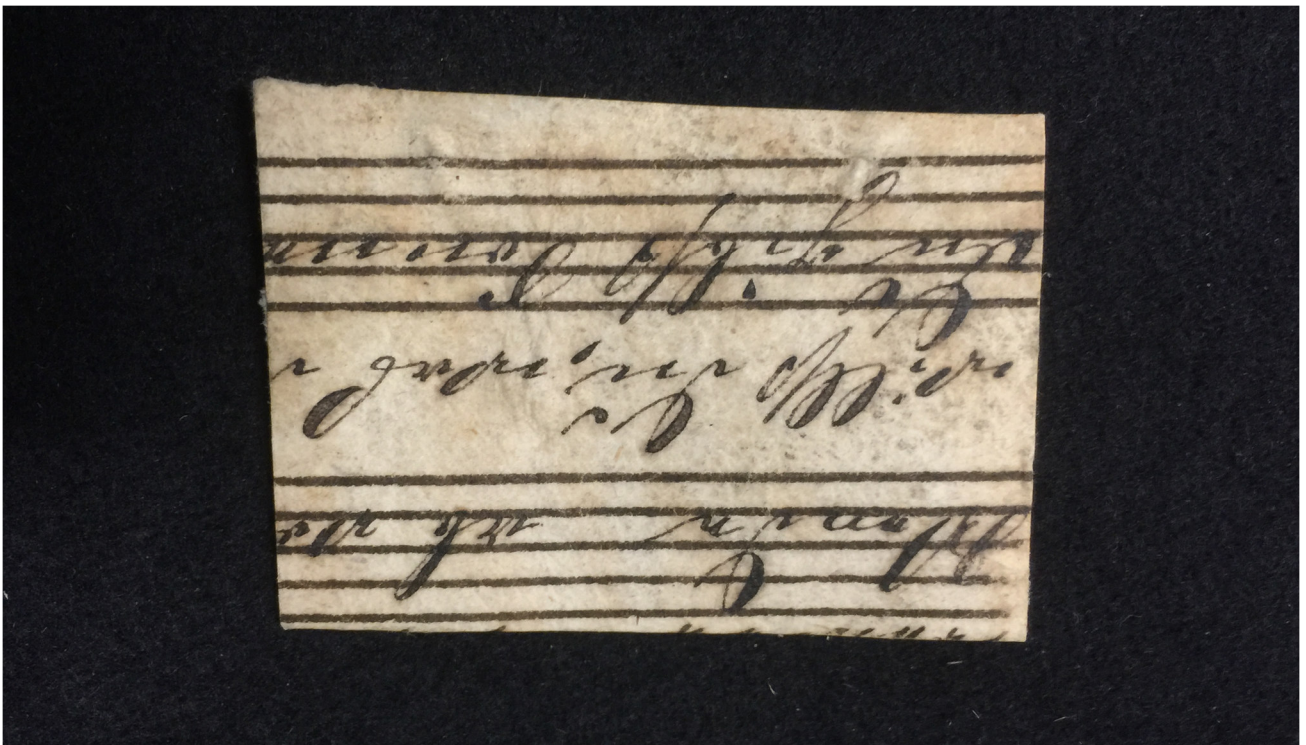
Im Instrument fand sich außerdem ein loses, annähernd rechtwinklig zugeschnittenes *Fragment eines vorrastrierten Notenblattes* (**Abb.4**), welches auf einer Seite ein dreizeiliges Textfragment in Kurrent zeigt: „Wende ab xx / willst du, was x / du gibst Sonne“.

**Abb.4:** Im Inneren des *Tannheimer Flügels* aufgefundenes Notenblatt, Vorderseite.

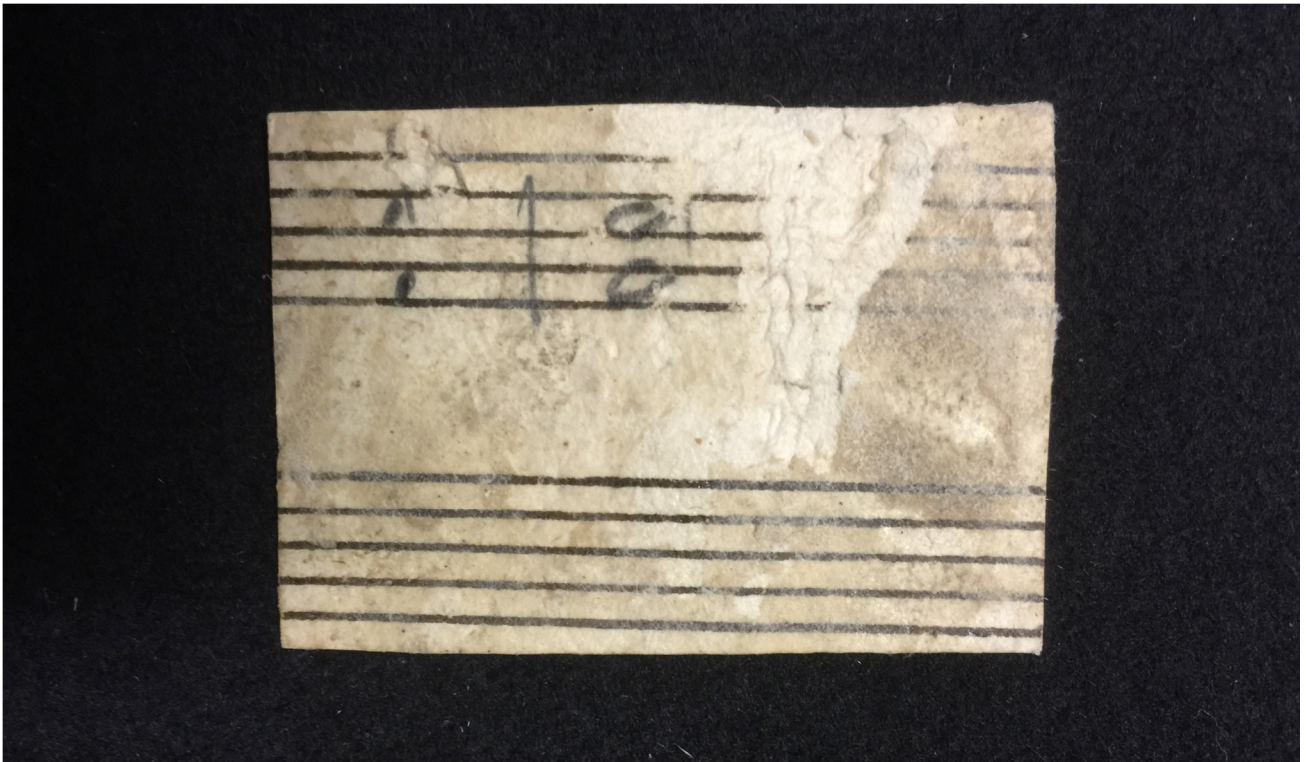
Auf der Rückseite des Notenblattes sind in eine der beiden Fünflinienzeilen zwei Quintklänge in Bleistift, jeweils als hohle bzw. gefüllte Notenköpfe eingetragen (**Abb.5**).

**Abb.5:** Im Inneren des *Tannheimer Flügels* aufgefundenes Notenblatt, Rückseite.

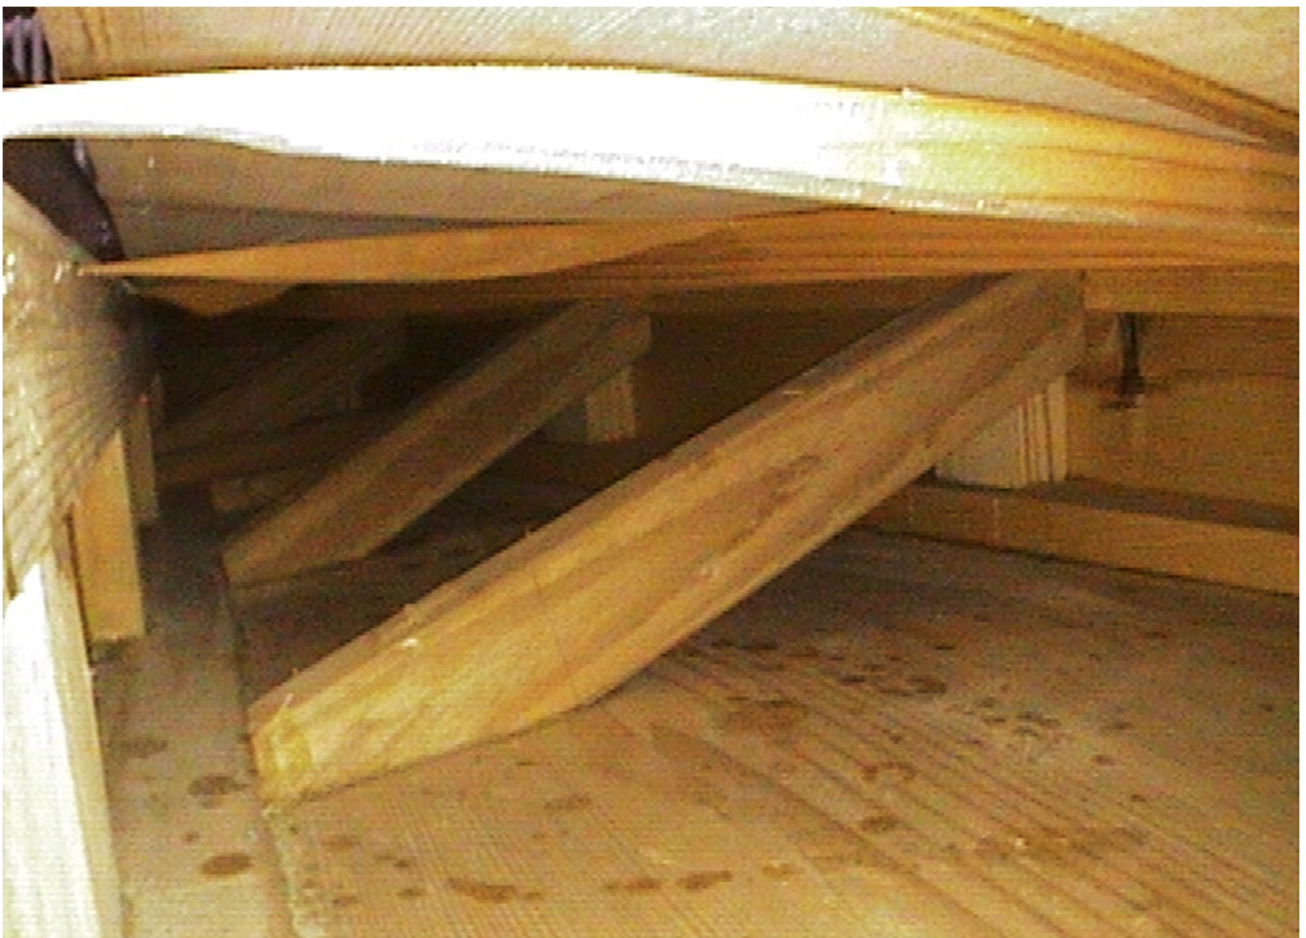
Der innere Aufbau ist mit bloßem Auge nur über einen Riss im Resonanzboden teilweise erkennbar. Genaue Informationen zum Innenaufbau ergeben sich nach erfolgter *Endoskopischer Untersuchung* (**Abb.6, Abb.7**).

**Abb.6:** Endoskop-Aufnahme, Innenkonstruktion des Korpus.

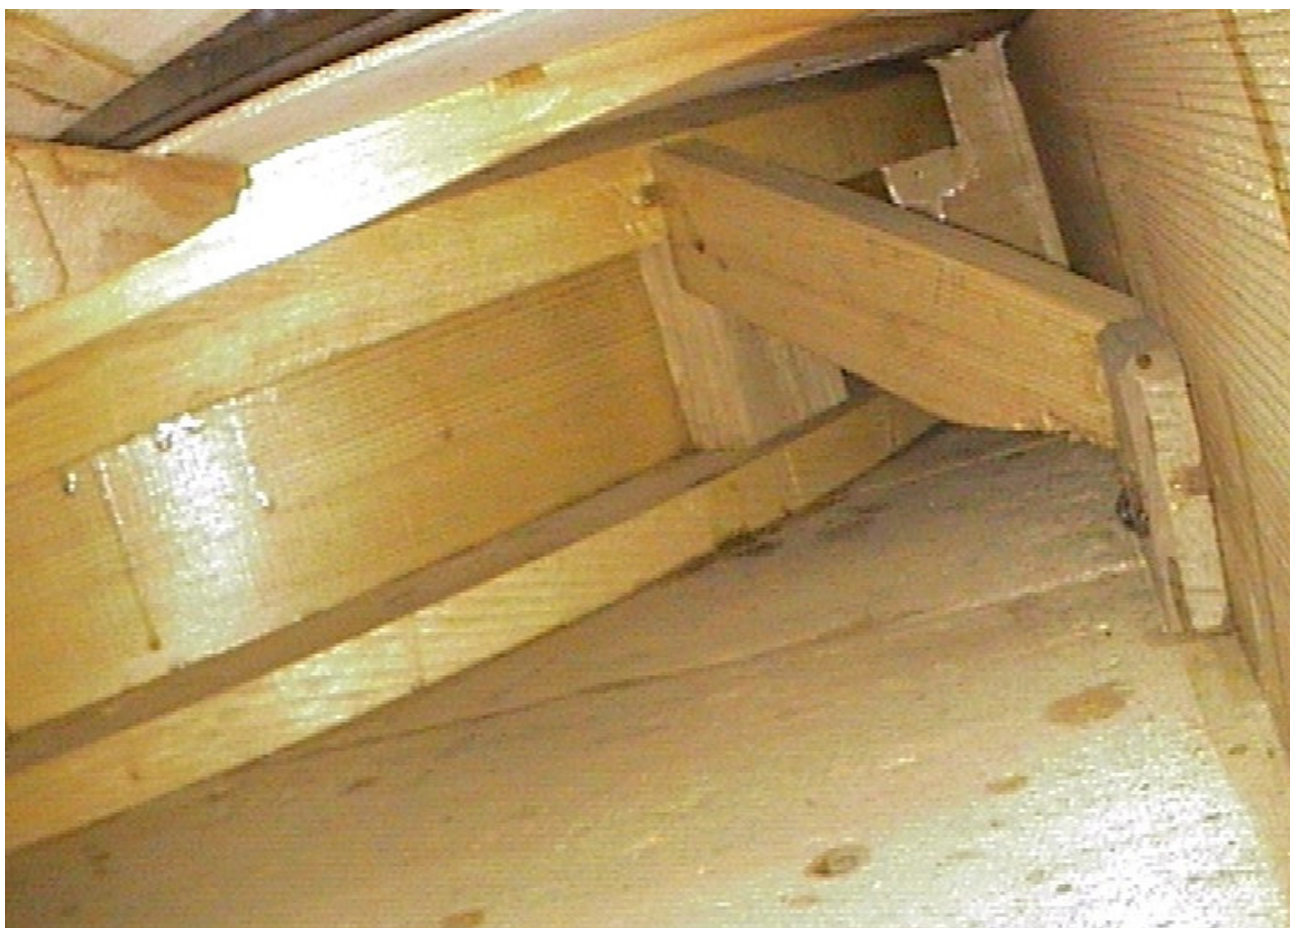
**Abb.7:** Endoskop-Aufnahme, Innenkonstruktion des Korpus.

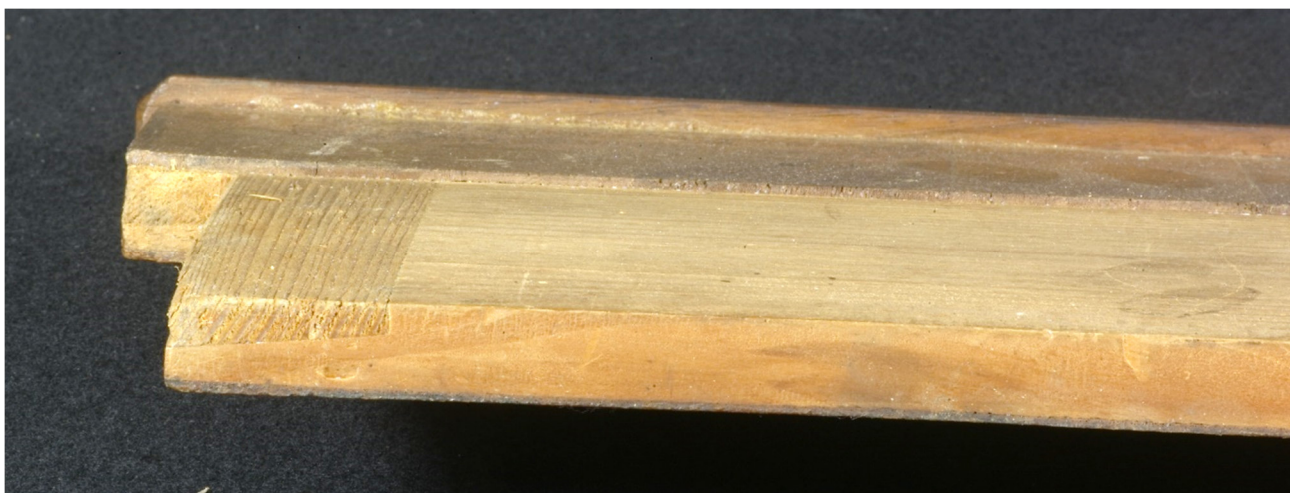
Möglicherweise eine werkstatttypische Besonderheit ist die *Hirnholzfederverbindung* an der Namenszarge (**Abb.8**), die sich in ähnlich auch an der unteren Vorderkante des Unterbodens findet. Eine Verbindung der einzelnen Leisten über eine aufgeleimte, schräg ausgearbeitete Hirnholzfederverbindung findet sich auch am vorderen Deckel.

**Abb.8:** Namenszarge mit schräg ausgearbeiteter Hirnholzfeder.

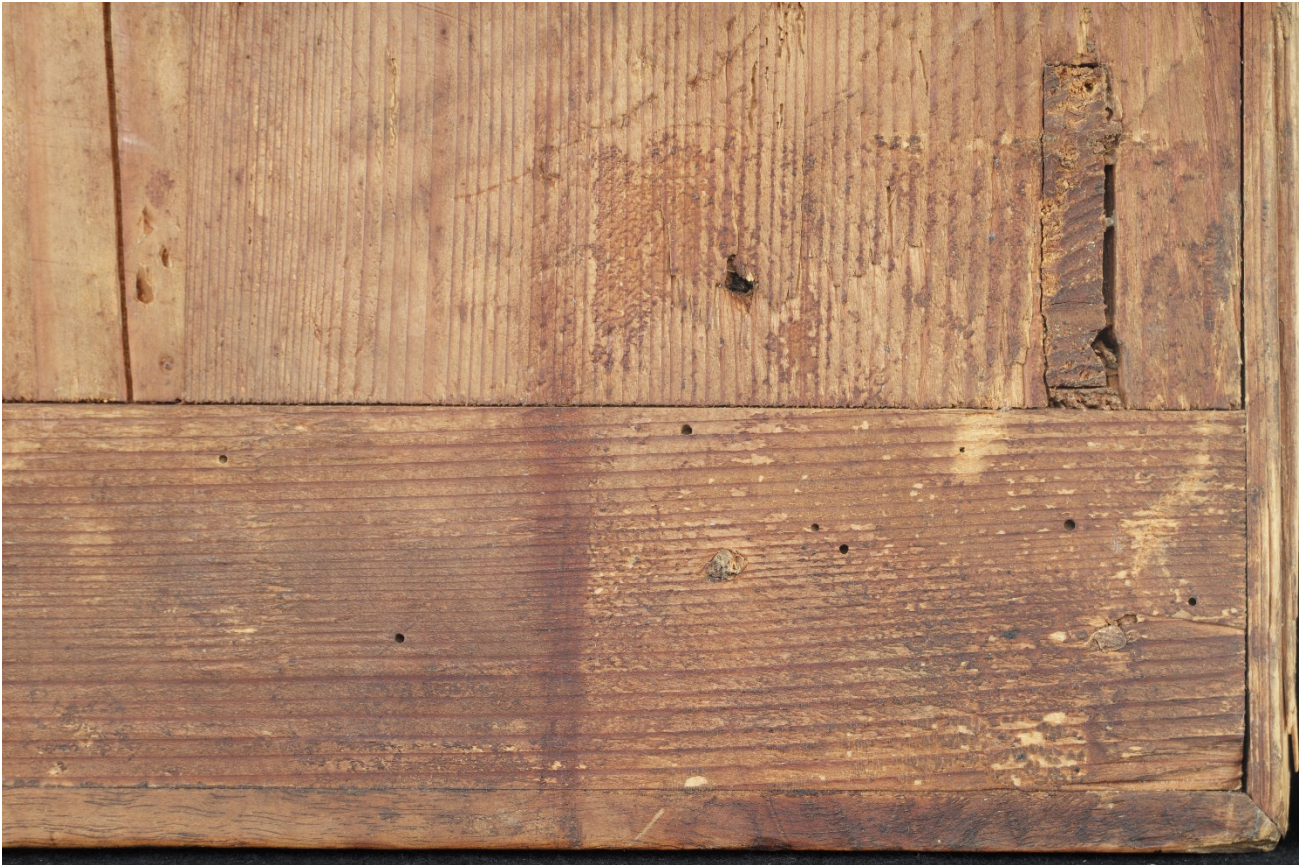
Die Innenbacken sowohl des Bass- als auch des Diskantzwickels sind mittels eines aufgedoppelten Fichtenbrettes durch den Unterboden durchgestemmt (**Abb.9**). Diese Eigenheiten sind auch an dem Vergleichsinstrument in Vermillion/USA zu erkennen.

**Abb.9:** Korpus-Unterseite. Durch den Unterboden gestemmte Innenbacken des Diskantzwickels.

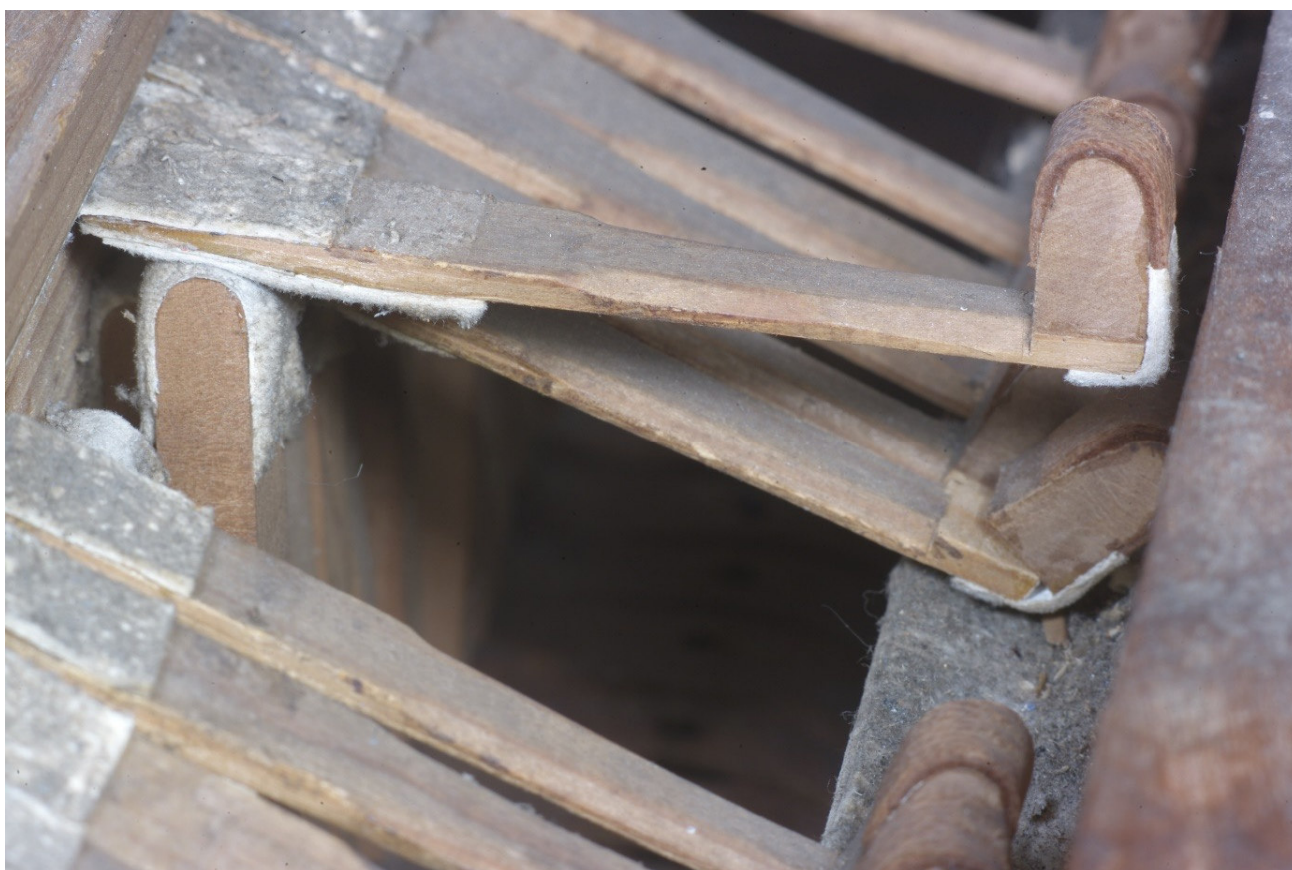
| Schafsleder<br>alaungegerbt, weiss<br>(sog. Orgelleder) | <p>Stößerenden oben, Auflageleiste der Hammerköpfe (Lederband doppel-<br/>lagig), Hammerkopfunterzugleder, Hammerstiele.</p> <p>Am hinteren Ende der Hammerstiele ist je ein Lederstreifen entsprechen-<br/>der Breite sowohl auf der Ober- als auch der Unterseite aufbracht. Der<br/>Oberstreifen ragt zusammen mit einem unter dem bündig beschnittenen<br/>Unterstreifen verleimten Pergamentstück gleicher Breite über das Ham-<br/>merstiende hinaus und bildet das Hammerscharnier/-gelenk. (<b>Abb.12</b>)</p> |

**Abb.12:** Detail Mechanik. Vom Stößer angehobener Hammerstiel.

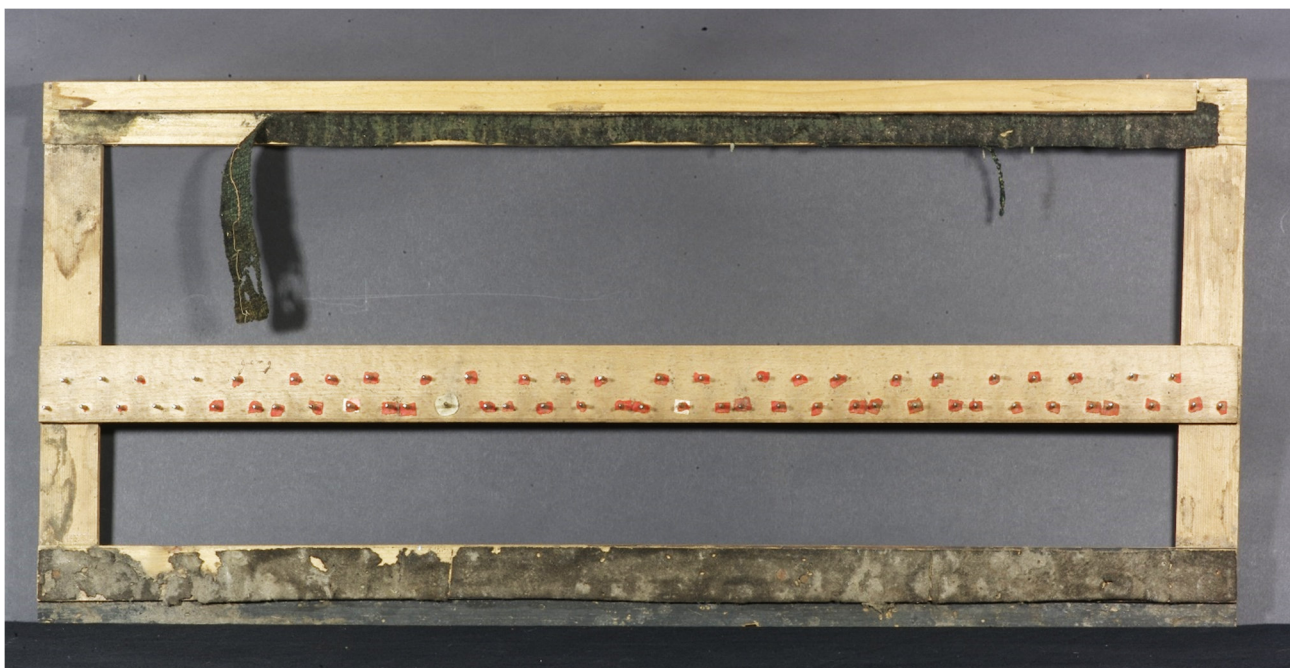
| Gefilztes Köpertuch /<br>Kasimir<br><u>dunkelgrün</u><br>locker-bauschig | <p>Klaviaturrahmen (<b>Abb.14</b>), Leiste hinten, im Kontaktbereich der Tastenen-<br/>den als Tastenrückfallpolster. Die Betuchung ist ursprünglich mit Leinenfa-<br/>den auf Papier aufgenäht, welches direkt auf der Holzfläche verleimt ist.</p> <p>Am hinteren Tastenende als Füllung der ledernen Dämpfer Hebe- und<br/>Rückfallpolster. Unter den Lederstreifen ist das grüne Tuch hier gegen Ver-<br/>rutschen lediglich punktuell mit Leim direkt auf dem Holz fixiert.</p> |

**Abb.14:** Klaviaturrahmen, Draufsicht. Textilauflagen.

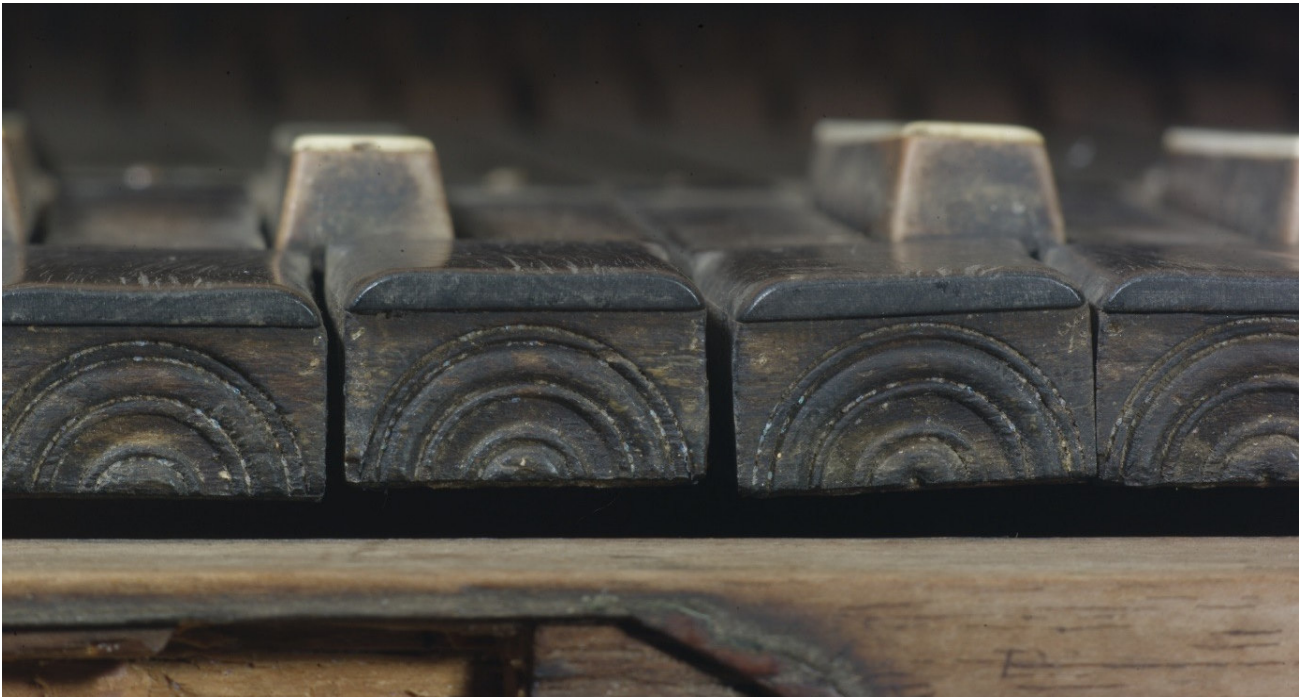
Die Tastenvorderkanten sind mit im zeitgenössischen Orgelbau traditionell üblichen, halbkreisförmig profilierten Stirnblättchen aus geschwärztem Birnbaum belegt (**Abb.15**). Die Oberseiten der Obertasten sind mit Bein belegt.

**Abb.15:** Detail Klaviatur. Vorderabschnitte der Untertasten aus Ebenholz, Stirnplättchen aus geschwärztem Birnbaum.
